Vesilintukeitaita peltojen reunoille ja ojien varteen

Vesien suojelua palvelevia kosteikkoja on tehty sadoittain riistanhoidon ja luonnon monimuotoisuuden lisäämiseksi ympäristötuella ja ilman ympäristötukea. Tässä artikkelissa on esimerkinomaisena kerrottu kahdesta kohteesta Uudeltamaalta. Toisessa ei ole saatu mitään maatalouden tukea ja toinen on vuorostaan LUMO-kohde. Näistä saatuja kokemuksia voidaan käyttää uuden tukikauden monivaikutteisten kosteikkojen suunnittelussa.

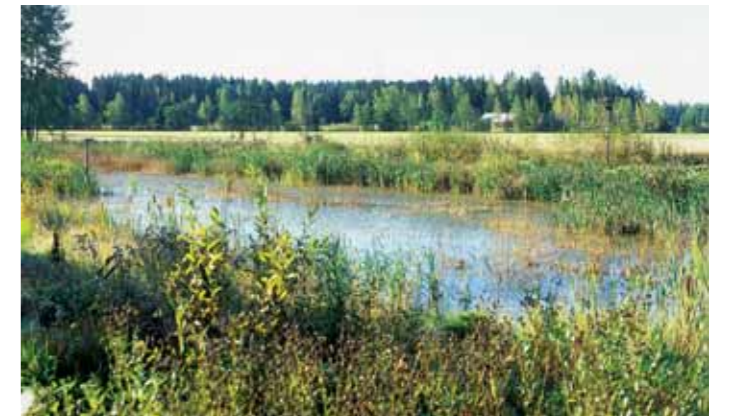
Huikon savenottoalueen eteläisemmästä kuopasta on kunnostuksen jälkeen kehittynyt kahlaajille ja vesilinnuille mieluisa ympäristö, jonka vetovoimaa on lisänyt pönttöyksellä ja lokkien pesimäalustoilla.

Metsiköstä kauempana olevan, suuremman kuopan pahasti umpeenkasvanutta osaa päätettiin kunnostaa kaivamalla uutta avovettä ja kasaamalla keinosaari lammen keskelle. Samalla sorsille saatiin lisää syvyydeltään vaihtelevaa elintilaa. Rantatörmän kaltevuutta loivennettiin. Näin

Telkkien viihtyvyyttä on lisätty pönttöyksellä. Vuosittain alueella pesii 2-3 telkkäparia. Erityisesti aukottamalla kunnostettu eteläisempi kuoppa on ollut telkkien mieleen. Ilkka Sten on menestyksellisesti kokeillut lokkien pesimistä paalun päähän lyödyn poikittaisen pesimätason avulla. Alueella vuosittain asustava kalalokkipari otti yhden tason heti käyttöönsä.
