PIEKSÄMÄKI, LETKUSUON KOSTEIKKO

Letkusuon kosteikon tavoitteina on lisätä vesilintujen elinympäristöä ja luonnon monimuotoisuutta. Kosteikko edistää myös vesiensuojelua. Kosteikon valuma-alue on ojitettuja soita, rämeitä ja kangasmaastoa.

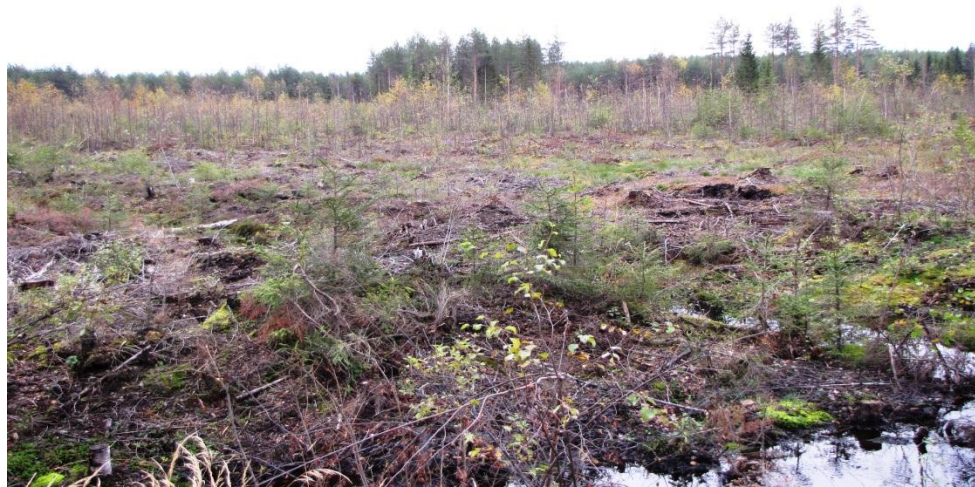
Keväällä 2012 alueelta hakattiin puusto. Kuva Reijo Kotilainen 5.9.2012.

Kosteikon alueelta on hakattu vajaatuottoinen metsä keväällä 2012. Kosteikon kohta oli alavaa ja herkästi vettyvää, mikä näkyi huonona puuntuottona. Kosteikko sijaitsee pohjavesialueen välittömällä reunavyöhykkeellä. Alue oli ojitettu avo-ojilla suoraan Kuusijärvenjokeen, mistä johtuen jokeen on päässyt kiintoaine ja ravinnekuormitusta.

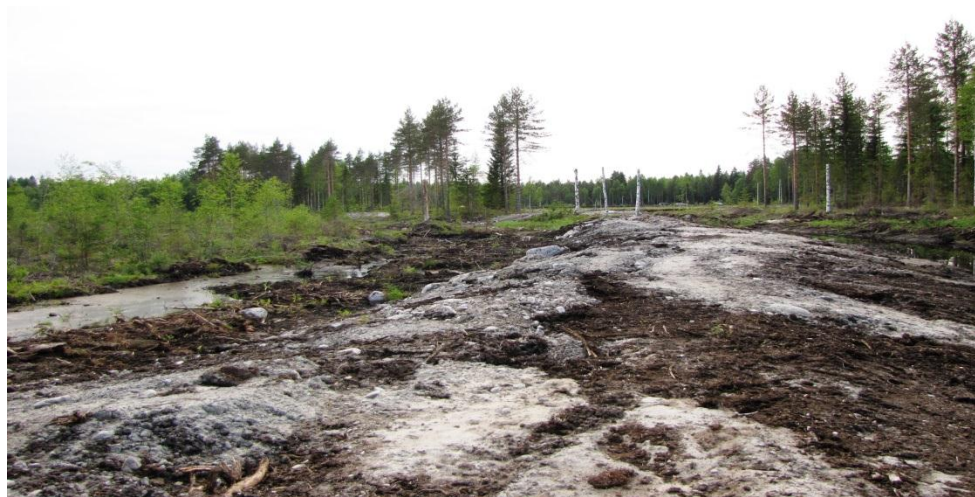
Kosteikon ympärille rakennettiin kaivumaista suojavallit. Kuva Reijo Kotilainen 5.6.2013.

- Kosteikkoalueelta hakattiin ainespuusto ja raivattiin vesakkoa.
- Kosteikon ympärille rakennettiin kaivumaista patovallit
- Kosteikko rakennettiin kahteen tasoon suuremman avovesialueen varmistamiseksi
- Kosteikon vedenpinta säännöstellään pohjapadoilla
- Kosteikko voidaan tyhjentää pohjapatoon asennettujen tyhjennysputkien avulla
- Vesi kosteikkoon tulee 106 ha:n valuma-alueelta

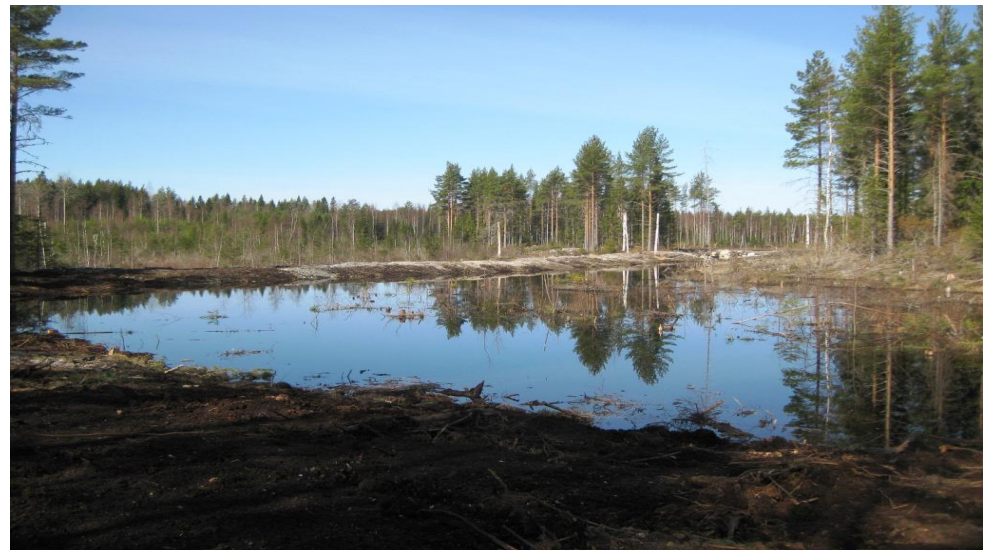
Keväällä 2014 vesi ohjattiin kosteikkoon ja kesällä nähtiin kosteikolla ensimmäiset vesilintupoikueet. Kuva Terho Häkkinen 27.4.2014.
